# INSPECCIÓN DE OBRA PÚBLICA

## MUNICIPALIDAD DE ANGOL

INFORME N° 596 / 2021

INFORME FINAL N° 596, DE 2021, SOBRE  
INSPECCIÓN A LA OBRA PÚBLICA  
DENOMINADA “MEJORAMIENTO PLAZA  
PABLO NERUDA, CIUDAD DE ANGOL”, A  
CARGO DE LA MUNICIPALIDAD DE  
ANGOL.

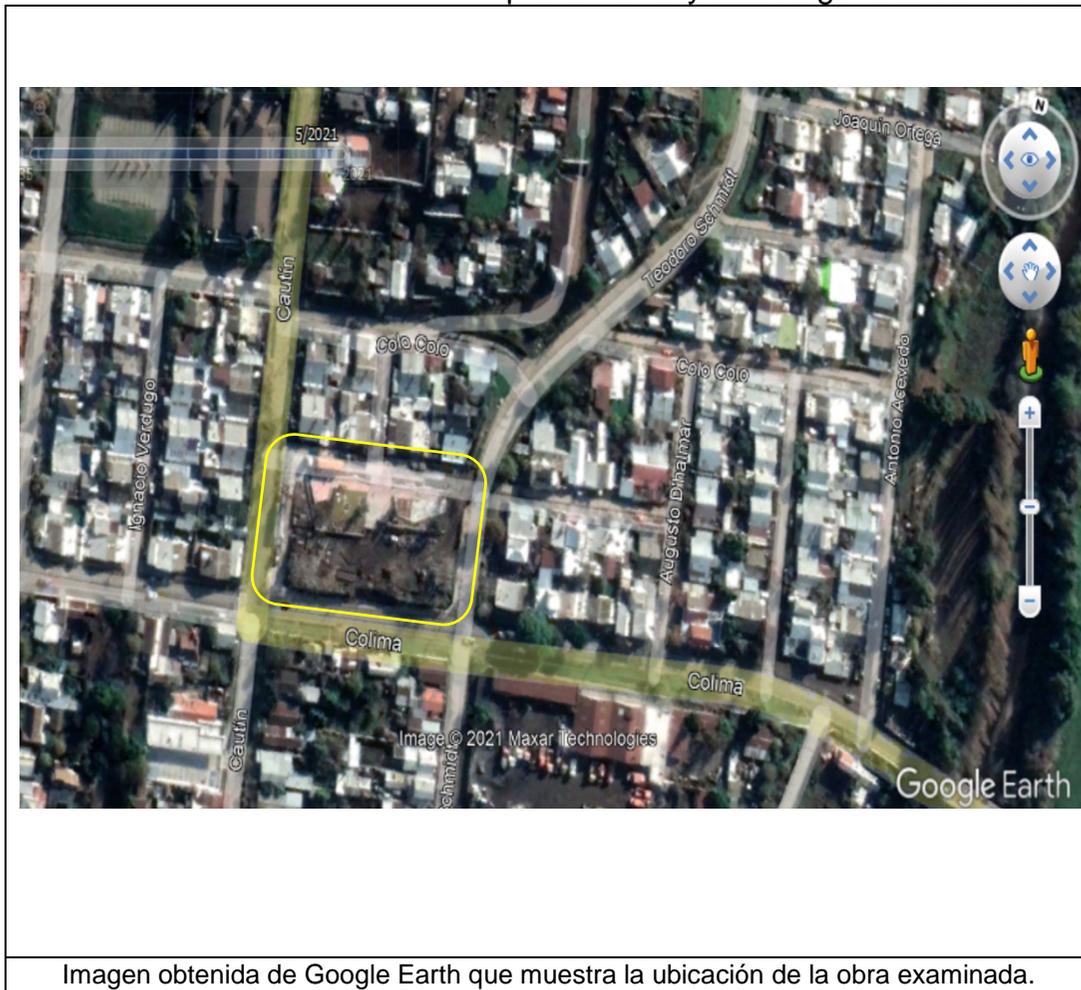
una plaza histórica, fundada el año 1962, que debido al paso de los años se ha visto afectada en su infraestructura (imágenes N<sup>os</sup> 1 a la 3 del anexo N<sup>o</sup> 1).

<b>Fotografía N°</b>	1
<b>Fecha captura</b>	30-05-2021
<b>Contenido</b>	Vista de la plaza a febrero de 2019.
<b>Fotografía N°</b>	2
<b>Fecha captura</b>	30-05-2021
<b>Contenido</b>	Vista de la plaza a mayo de 2021.

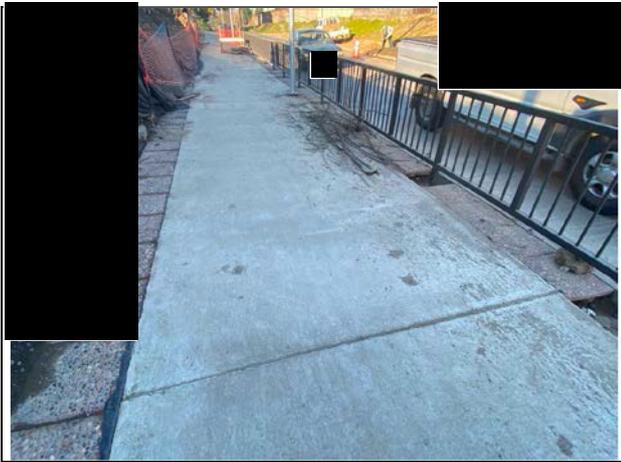
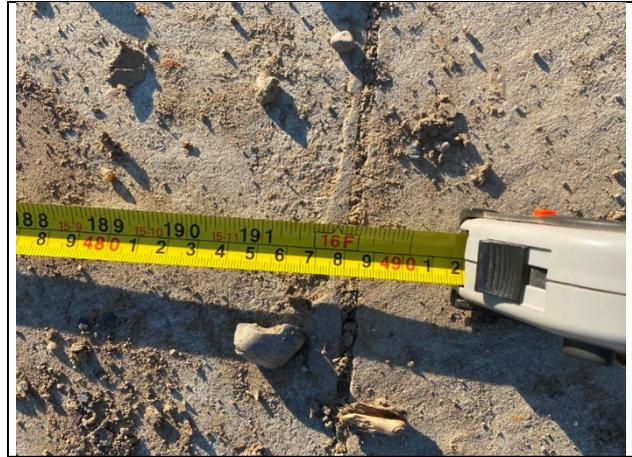
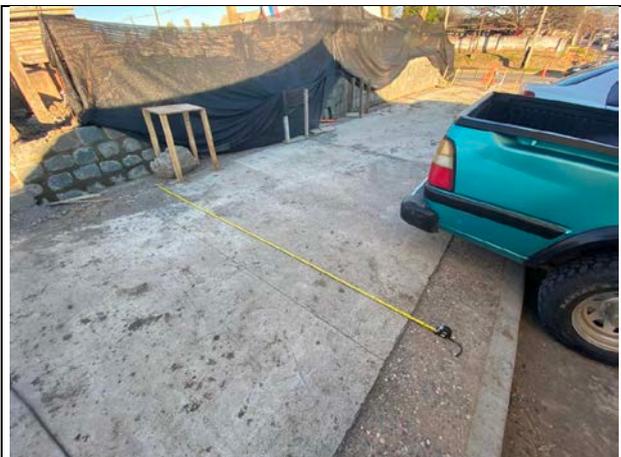
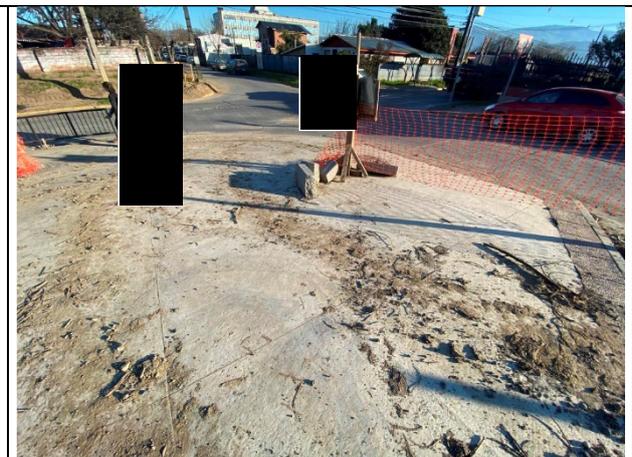
N°	PARTIDA/ ACTIVIDAD/ MATERIA	DETALLE	HALLAZGO	NORMA VULNERADA	RESPALDO
1	3.2.1. Pavimento peatonal hormigón gris claro afinado e=10 cm, de las EETT.	Omisión de cortes y/o juntas de dilatación en pavimento de hormigón para veredas peatonales.	<p>Se constató que en los hormigones de las veredas perimetrales ejecutadas en las calles Teodoro Schmidt, Colima y Cautín, no se han ejecutado los cortes necesarios para generar las juntas de dilatación, así como tampoco se dispusieron de elementos separadores para la misma finalidad, omisión que ha permitido la existencia de paños de 10 m<sup>2</sup> en algunos casos y no de 5 m<sup>2</sup> según se exigió en las especificaciones técnicas (EETT), sin que tal defecto haya sido detectado por la inspección técnica de la obra.</p> <p>Es del caso indicar que la falta de ejecución de los cortes para generar las juntas en los hormigones, impide la dilatación libre de las veredas, lo que podría implicar futuras fisuras y/o grietas tanto superficiales como profundas, filtrando las aguas lluvias hacia las capas subyacentes ocasionando el socavamiento del material base estabilizado.</p>	<p>Numeral 3.2, de las EETT, que señala que los hormigones de veredas deben ser divididos en pastelones de superficie no mayor a 5 m<sup>2</sup>, los que se deben materializar a través del aserrado o por medio de tablillas de asbesto cemento, debiendo este último elemento, penetrar por lo menos 3 cm, permitiendo un ancho de las juntas entre 5 y 8 mm.</p> <p>Artículo 4.6, subítem 4.6.4, del Código de Normas y Especificaciones Técnicas de Obras de Pavimentación, aprobado por la resolución exenta N° 3.008, de 2016, del MINVU, que establece las juntas transversales de contracción que deben ejecutarse en pavimentos de hormigón (artículo 7.7 Veredas de Hormigón, indica que se deben ejecutar según la sección 4 de ese texto normativo).</p>	Fotografías N°s 1 a la 4, del anexo N° 3.

<b>Fotografía N°</b>	1
<b>Fecha captura</b>	29-07-2021
<b>Ubicación</b>	Veredas en calle Colima, lado norte.
<b>Contenido</b>	Vista de vereda de hormigón con corte en un tramo superior a 4 m.

<b>Fotografía N°</b>	2
<b>Fecha</b>	29-07-2021
<b>Ubicación</b>	Veredas en calle Colima, lado norte.
<b>Contenido</b>	Detalle de la longitud de paño de hormigón sin junta o corte.

<b>Fotografía N°</b>	3
<b>Fecha captura</b>	29-07-2021
<b>Ubicación</b>	Veredas en calle Cautín, lado oriente.
<b>Contenido</b>	Vista de otros tramos de veredas sin cortes.

<b>Fotografía N°</b>	4
<b>Fecha captura</b>	29-07-2021
<b>Ubicación</b>	Veredas en calle Colima esquina calle Cautín.
<b>Contenido</b>	Elevación de encuentro de veredas con cortes dejando superficies superiores a 5 m <sup>2</sup> .

N°	PARTIDA/ ACTIVIDAD/ MATERIA	DETALLE	HALLAZGO	NORMA VULNERADA	RESPALDO
<b>CONCLUSIÓN</b>		<p>Al respecto, resulta pertinente señalar en atención a la respuesta otorgada por el municipio, que en caso de existir fisuras y/o grietas en las veredas y se disponga su reparación, esta deberá realizarse de acuerdo a un protocolo o procedimiento validado por la inspección técnica de la obra, en donde se apruebe además el material específico a utilizar para rellenar o repasar la acera afectada.</p> <p>Por otra parte, en atención a las explicaciones vertidas y medidas de resguardo adoptadas, se ha estimado mantener la objeción a fin de verificar el estado final de corte de las veredas de hormigón, por lo que la unidad técnica de la Municipalidad de Angol, deberá enviar la documentación suficiente que permita visualizar lo ejecutado en toda la extensión de las aceras en cuestión, debiendo remitir -si correspondiere- el protocolo de reparaciones en caso que aparezcan fisuras o grietas debidamente aprobada por el ITO, todo lo que tendrá que ser acreditado ante este Organismo de Control, en un plazo de 60 días hábiles, contado desde la recepción del presente documento. (MC)</p>

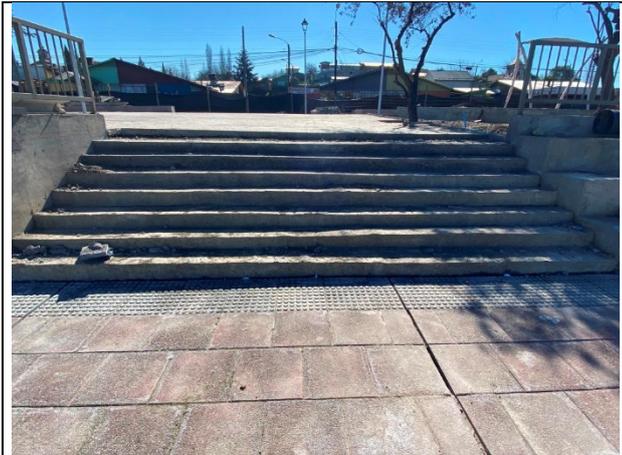
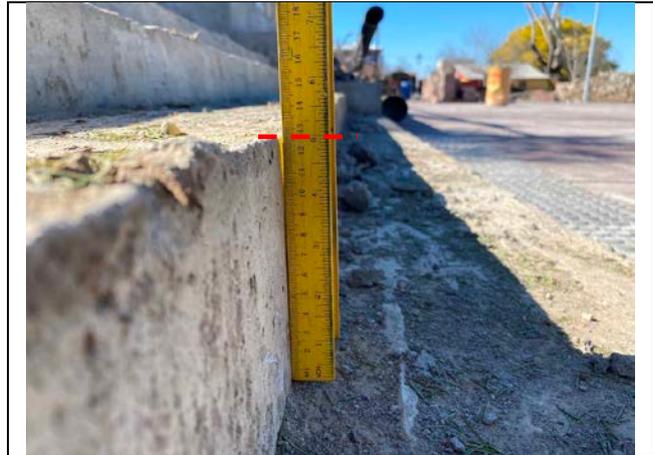
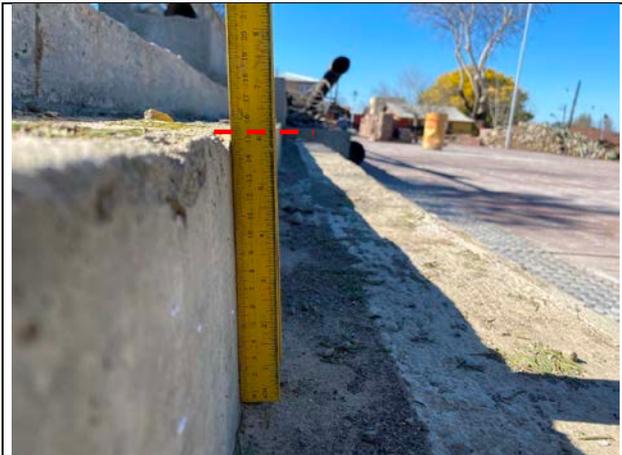
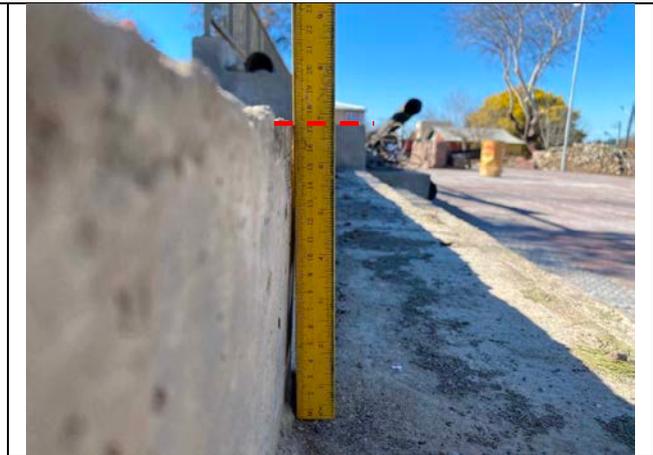
2	4.28 Gradass espacio polivalente, de las EETT.	Diferencias de altura en las contrahuellas de gradass.	<p>Las gradass de acceso al espacio polivalente, ubicadas entre dicha zona y el área de juegos infantiles según el plano lámina ARQ-03 de febrero de 2019, poseen diferentes alturas y dimensiones de las contrahuellas de cada escalón, existiendo variaciones que van desde los 13 a los 17 cms, otorgándole dificultad al tránsito peatonal y el riesgo de caídas de los usuarios.</p> <p>Cabe señalar, que el defecto citado denota la falta de control de la inspección técnica a la colocación de los moldajes y de los niveles de cada peldaño.</p>	<p>Numeral 4.28.4, Hormigón H25 – M3, de las EETT, que indica que la mezcla cementicia debe ejecutarse en estricto acuerdo con los planos y especificaciones técnicas.</p> <p>Numeral 11.1 Generalidades, de la Norma Chilena oficial N° 170, de 2016, aprobada por el decreto exento N° 79, de 2017, del Ministerio de Obras Públicas, que establece en la letra c), que la colación del hormigón se debe ejecutar manteniendo las dimensiones y la forma geométrica de los elementos.</p>	Fotografías N°s 5 a la 8, del anexo N° 3.

<b>Fotografía N°</b>	5
<b>Fecha captura</b>	12-08-2021
<b>Ubicación</b>	Gradas entre espacio polivalente y zonas de juegos infantiles.
<b>Contenido</b>	Vista frontal de las gradas que denotan asimetrías entre los escalones.

<b>Fotografía N°</b>	6
<b>Fecha</b>	12-08-2021
<b>Ubicación</b>	Gradas entre espacio polivalente y zonas de juegos infantiles.
<b>Contenido</b>	Detalle de la altura de la primera contrahuella, por 13 cms.

<b>Fotografía N°</b>	7
<b>Fecha captura</b>	12-08-2021
<b>Ubicación</b>	Gradas entre espacio polivalente y zonas de juegos infantiles.
<b>Contenido</b>	Detalle de la altura de la segunda contrahuella, por 15,5 cms.

<b>Fotografía N°</b>	8
<b>Fecha captura</b>	12-08-2021
<b>Ubicación</b>	Gradas entre espacio polivalente y zonas de juegos infantiles.
<b>Contenido</b>	Detalle de la altura de la tercera contrahuella, por 17 cms.

<b>RESPUESTA DEL SERVICIO</b>		<p>Sobre el particular, el municipio indica que tal discrepancia se ocasionó por las diferencias de nivel en el terreno, lo que derivó en que cada peldaño quedará con una variación de 2 cms entre cada extremo y así lograr dar una altura y horizontalidad, que fue de 13 cms de contrahuella en uno de los lados y de 15 cms por otro.</p> <p>Luego, indica que la escalera en cuestión no está terminada, por lo que al finalizarla se subsanará cualquier diferencia superior a los dos centímetros a fin de evitar afectar el tránsito peatonal, instrucción que fue registrada en el libro de obras y que será verificada por la unidad técnica y posteriormente por la comisión de recepción provisoria designada al efecto.</p>			
<b>CONCLUSIÓN</b>		<p>En atención a la medida adoptada e informada, procede mantener la observación, correspondiendo que la Municipalidad de Angol remita los antecedentes e ilustraciones pertinentes que permitan verificar la corrección de los peldaños y contrahuellas objetados, acciones que tendrán que ser acreditadas ante esta Entidad Fiscalizadora en un plazo de 60 días hábiles, contado desde la recepción del presente informe. (MC)</p>

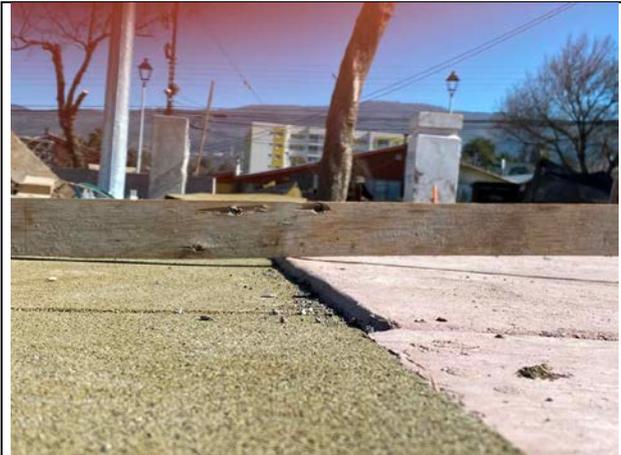
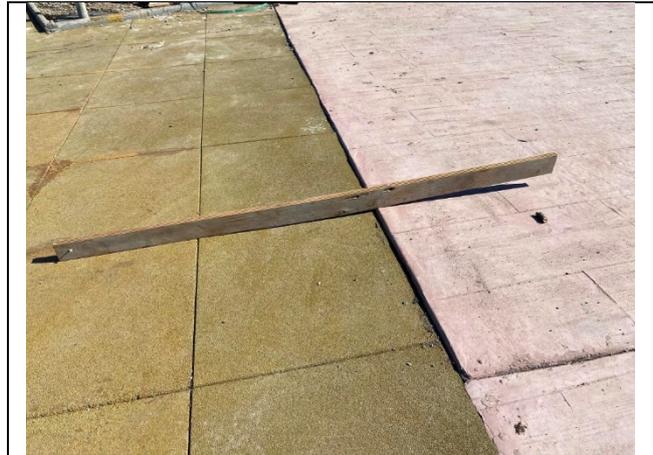
N°	PARTIDA/ ACTIVIDAD/ MATERIA	DETALLE	HALLAZGO	NORMA VULNERADA	RESPALDO
3	3, Pavimentos, de las EETT.	Desniveles entre diferentes pavimentos de un mismo sector.	<p>Se detectaron desniveles entre los pavimentos de hormigón estampado del área Recorrido Literario y las palmetas de caucho instaladas en las zonas Deportiva y de Juegos Infantiles, diferencia que implica un riesgo de caída de los usuarios de la plaza al transitar por esas áreas ante el desnivel que se genera entre ambas superficies.</p> <p>Es del caso indicar que dicha situación fue detectada por la asesora a la inspección técnica de la obra según consta en el folio N° 39, de 20 de mayo de 2020, del libro de inspección N° 4, sin embargo, no existe algún registro posterior que señale la subsanación de tal defecto, lo que en atención a lo evidenciando en terreno por este Órgano Fiscalizador, se infiere que aún no ha sido cumplida esa instrucción.</p> <p>En ese contexto, cabe recordar que el artículo 30 de las bases administrativas, estipuló la aplicación de una multa de 2.5 UTM por cada vez que el contratista no acate las instrucciones del ITO dentro del plazo establecido para ello, debidamente estampadas en el libro de obras, no obstante, la citada orden fue registrada en el libro de inspección, sin otorgar un plazo específico para su regularización, de lo que se desprende que la inspección técnica no podría aplicar la sanción en cuestión.</p>	<p>Capítulo 3, Pavimentos, de las especificaciones técnicas, que indica que se deberá tomar especial cuidado en los N.P.T. (niveles de piso terminados) de los pavimentos para cortar desniveles, considerando que todas las juntas entre pavimentos tengan plinto (diferencia) 0.</p> <p>Numeral 3.2, Pavimentos Peatonales, de las especificaciones técnicas, que establece que se deberá cuidar todos los cortes y remates, las uniones y encuentros, como también las juntas de dilatación de tal manera de lograr una terminación de primera calidad.</p> <p>Artículo 30, Multas, de las bases administrativas, que establece que se aplicará una multa de 2.5 UTM por cada vez que el contratista o el encargado de la obra no acate las instrucciones del ITO dentro del plazo establecido para ello, estampadas en el libro de obras.</p>	Fotografías N°s 9 y 10, del anexo N° 3.

<b>Fotografía N°</b>	9
<b>Fecha captura</b>	12-08-2021
<b>Ubicación</b>	Zona deportiva.
<b>Contenido</b>	Detalle del desnivel en el encuentro del pavimento de hormigón estampado y caucho.

<b>Fotografía N°</b>	10
<b>Fecha</b>	12-08-2021
<b>Ubicación</b>	Zona deportiva.
<b>Contenido</b>	Vista del desnivel entre pavimentos comparados con tabla recta.

<b>RESPUESTA DEL SERVICIO</b>		Indica el servicio que tal defecto fue verificado en su oportunidad generando una No Conformidad en el libro de inspección para que el contratista la subsanara, lo que será cotejado al acto de recepción de la obra.

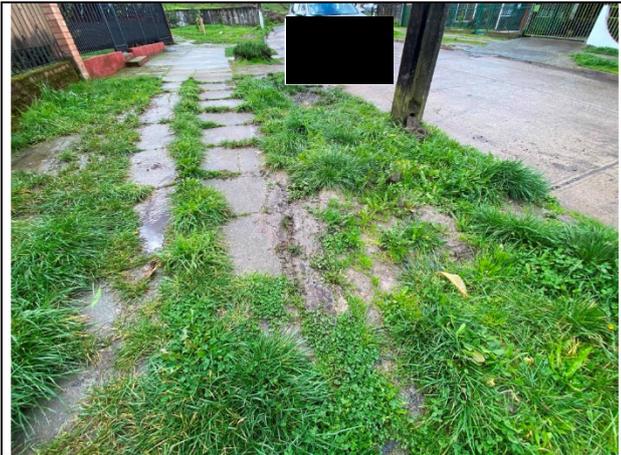
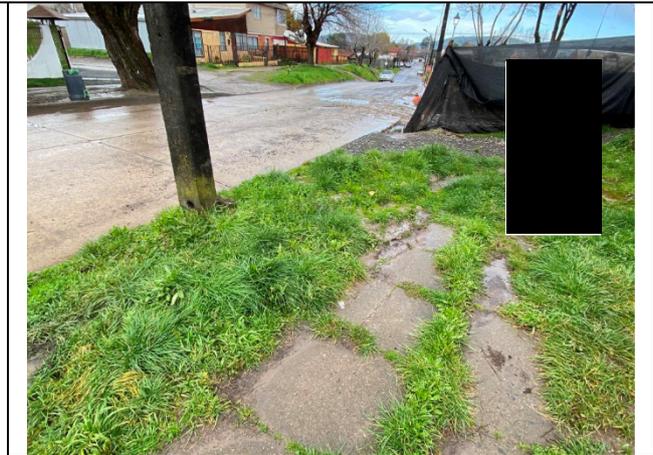
N°	PARTIDA/ ACTIVIDAD/ MATERIA	DETALLE	HALLAZGO	NORMA VULNERADA	RESPALDO
		Sin perjuicio de lo anterior, señala el municipio que el defecto fue eliminado, quedando al mismo nivel los pavimentos de hormigón estampado y las palmetas de caucho instaladas, lo que acredita con imágenes del sector objetado.			
<b>CONCLUSIÓN</b>		Sobre el particular, en atención a la explicación vertida y las ilustraciones aportadas, se ha estimado pertinente subsanar la observación.			
4	Art. 23, Daños a instalaciones de terceros, de las bases administrativas.	Falta de reposición de veredas exteriores a la obra dañadas con ocasión de la ejecución de las faenas.	<p>Se evidenció que las veredas en el exterior de la obra, por calle Teodoro Schmidt, frente a la vivienda N° 951, fueron dañadas a raíz del tránsito de camiones y/o maquinaria de la faena por sobre la superficie de estas, según se detectan pasadas de neumáticos de vehículos de gran tamaño, ocasionándoles grietas y quiebres en los pastelones de hormigón existentes, sin que esta haya sido reparadas o repuestas por el contratista.</p> <p>En efecto, al no ser detectado esa situación por la inspección técnica, no existe el registro de alguna instrucción por libro de obra o inspección exigiendo al contratista la reposición de las aceras afectadas o alguna acción de reparación, de tal manera de facilitar el tránsito peatonal seguro y fluido en esa área.</p>	<p>Artículo 23.2, Daños a instalaciones de terceros, de las bases administrativas, que señalan que el contratista deberá adoptar todas las medidas de precaución para evitar cualquier daño a la propiedad ajena y/o municipal, incluyendo edificaciones, cercos, caminos, senderos, árboles, que se encuentren ubicados en o cerca del sitio de las obras, agregando que no se demolerá o retirará ninguna construcción, sin conocimiento previo de la inspección técnica.</p> <p>Asimismo, señala que el contratista en la ejecución de las obras, deberá adoptar las medidas necesarias para no afectar edificaciones o propiedades próximas a las obras y asumirá la responsabilidad de subsanar cualquier daño que en la opinión del ITO sea atribuible a la realización de las faenas o a consecuencia de ellas, incluidos asentamientos o vibración.</p>	Fotografías N°s 11 y 12, del anexo N° 3.

<b>Fotografía N°</b>	11
<b>Fecha captura</b>	19-08-2021
<b>Ubicación</b>	Veredas frente a vivienda de calle Teodoro Schmidt N° 951.
<b>Contenido</b>	Vista de zona afectada por el paso de maquinaria sobre pastelones de hormigón.

<b>Fotografía N°</b>	12
<b>Fecha captura</b>	19-08-2021
<b>Ubicación</b>	Veredas frente a vivienda de calle Teodoro Schmidt N° 951.
<b>Contenido</b>	Otra vista de las mismas veredas, con fisuras.

<b>RESPUESTA DEL SERVICIO</b>		<p>Sobre la materia, el municipio expone que durante la ejecución de la obra, no ha recibido reclamos de los vecinos sobre grietas y/o daños a las veredas.</p> <p>A su turno, agrega que a su juicio sería contraproducente solicitar al contratista la reposición de los pastelones dañados por cuanto el ingreso de la maquinaria a la obra no se realiza transitando por esa área en particular. Confirma lo anterior, acompañando imágenes obtenidas de la plataforma digital Google Earth, que ilustran que las aceras ya estaban dañadas en el año 2020, de forma previa a la entrega del terreno.</p>

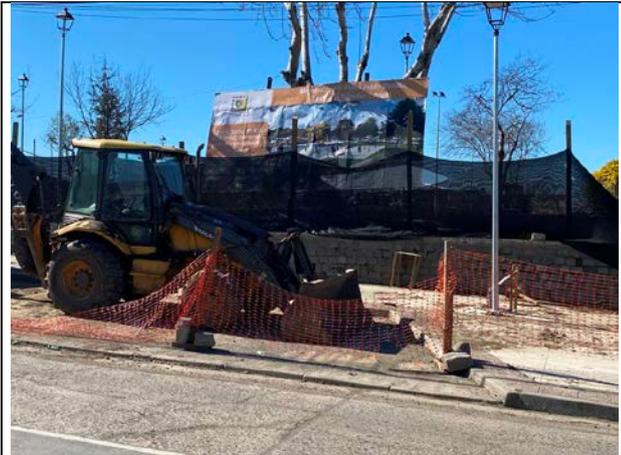
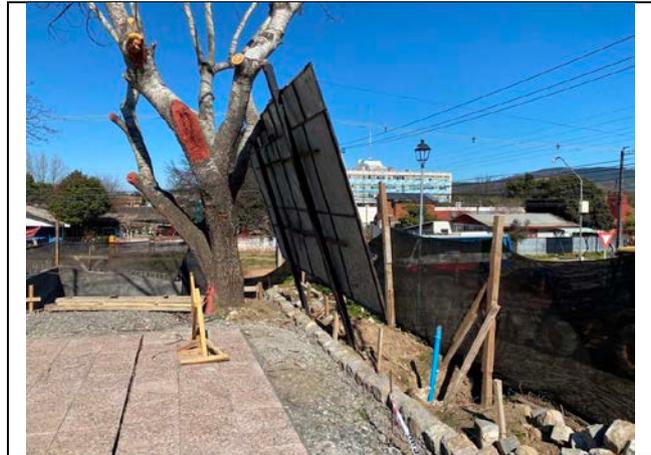
N°	PARTIDA/ ACTIVIDAD/ MATERIA	DETALLE	HALLAZGO	NORMA VULNERADA	RESPALDO
		Sin perjuicio de lo anterior, añade el municipio que hará seguimiento y consultas a los representantes de la junta vecinal del sector de forma previa a la recepción de la obra, para estar al tanto de posibles daños a las instalaciones de terceros y atenderlos si corresponde.			
<b>CONCLUSIÓN</b>		Al respecto, en atención a la aclaración brindada y la documentación de respaldo remitida, procede levantar la observación.			
5	1.2.6 Letrero de obra.	Falta de mantenimiento a letrero de obra.	<p>El letrero de obras, que informa el alcance del proyecto en cuanto mandante, unidad técnica, contratista, monto y plazo, entre otros, se mantiene apoyado sobre uno de los árboles existente en la plaza, verificándose además que la ubicación de este no permite su visualización total ya que delante de este se encuentra parte del cierre perimetral de la obra.</p> <p>De este modo, se tiene que el elemento en cuestión no está cumpliendo su función de informar a la comunidad, en un lugar visible desde el exterior, aspecto que no ha sido detectado por la inspección técnica de la obra.</p>	<p>Artículo 29, Letrero de Obras, de las bases administrativas, que estipula que los letreros deben ser colocados en un lugar destacado y visible desde el exterior.</p> <p>Numeral 1.2.6, Letrero de Obra, de las EETT, que indica que este elemento se debe situar en el lugar más visible de la faena, a una altura adecuada con los refuerzos necesarios para su estabilidad, añadiendo que los postes de la estructura se hincarán en el suelo natural, a una profundidad que eviten el movimiento, contemplando diagonales que aseguren los esfuerzos que le imponga en viento.</p>	Fotografías N°s 13 y 14, del anexo N° 3.

<b>Fotografía N°</b>	13
<b>Fecha captura</b>	12-08-2021
<b>Ubicación</b>	Calle Cautín.
<b>Contenido</b>	Elevación frontal del letrero de obra tapado por cierre perimetral de la faena.

<b>Fotografía N°</b>	14
<b>Fecha</b>	12-08-2021
<b>Ubicación</b>	Calle Cautín.
<b>Contenido</b>	Vista del letrero de obras apoyado en árbol existente.

<b>RESPUESTA DEL SERVICIO</b>		<p>La entidad fiscalizada señala que el letrero en cuestión fue instalado en una primera instancia en el frontis por calle Colima, pero era un sector en donde se tenían que ejecutar una serie de movimientos de tierra por lo que se trasladó a calle Cautín, al único lugar en donde no entorpeciera la ejecución de la obra, en un punto donde hay una jardinera.</p> <p>Luego, señala que como acción inmediata reforzó la parte posterior del letrero con piezas diagonales para evitar que estuviera apoyado en el árbol, lo que acredita con imágenes actuales.</p>			
<b>CONCLUSIÓN</b>		En atención a la explicación vertida y las medidas adoptadas que se acreditan con medios visuales, procede subsanar la observación.

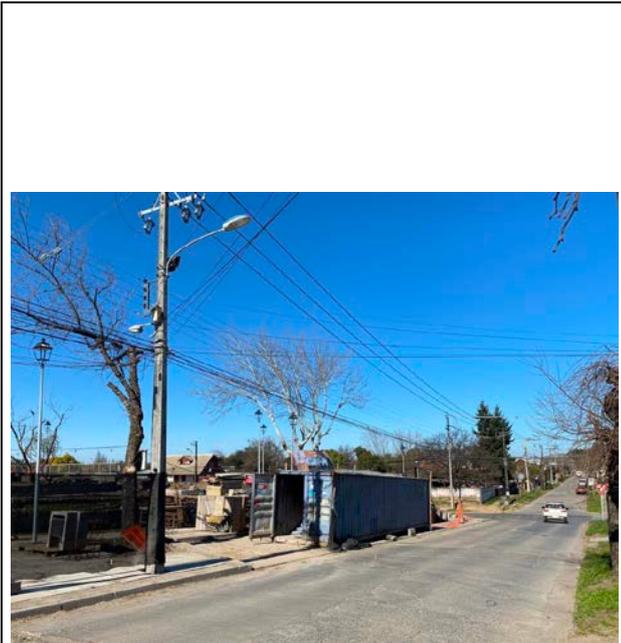
<b>Fotografía N°</b>	15
<b>Fecha captura</b>	19-08-2021
<b>Ubicación</b>	Calle Cautín.
<b>Contenido</b>	Elevación general del lugar de emplazamiento del contenedor marítimo de oficinas y bodega del contratista.

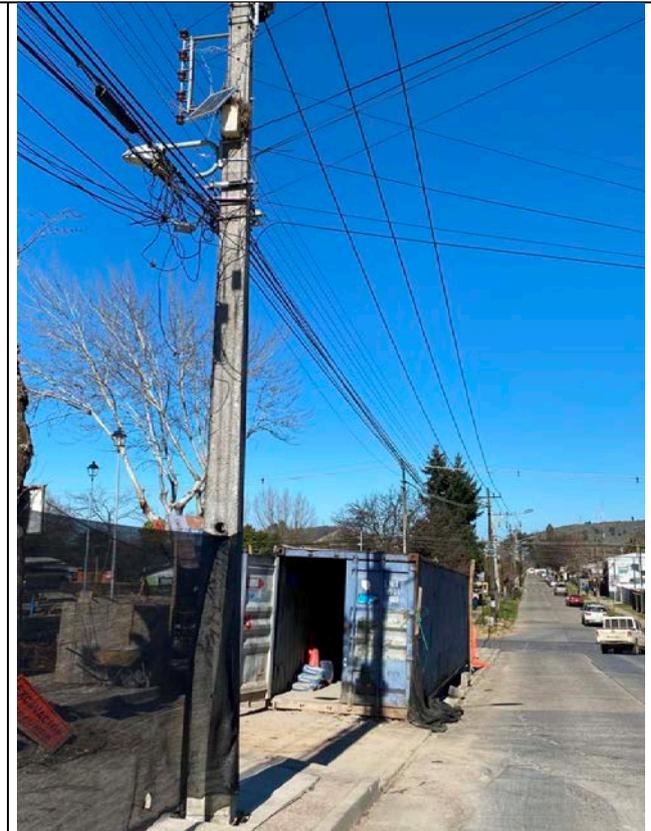
<b>Fotografía N°</b>	16
<b>Fecha captura</b>	19-08-2021
<b>Ubicación</b>	Calle Cautín.
<b>Contenido</b>	Vista frontal del contenedor bajo la línea eléctrica de baja tensión.

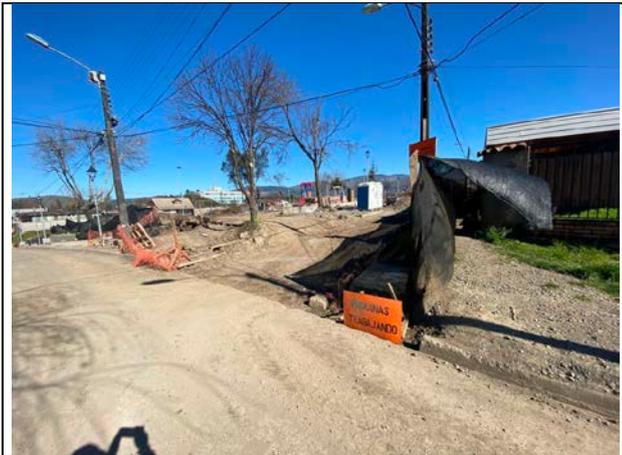
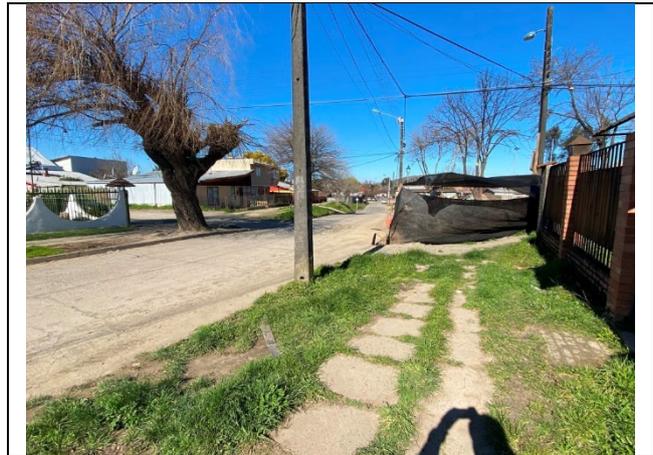
N°	PARTIDA/ ACTIVIDAD/ MATERIA	HALLAZGO	NORMA VULNERADA	RESPALDO
2	Desvió de tránsito peatonal sin señalética de advertencia y sin pasarela provisoria.	Las veredas existentes en calle Teodoro Schmidt, frente a la vivienda N° 951, además de presentar daños en los pastelones según fue objetado en el numeral 1.1.4 precedente, se encuentran desprovistas de alguna señalética de advertencia que indique el desvío del tránsito peatonal hacia el pasaje Diego Doble Urrutia o a la vereda del lado oriente de la calle Teodoro Schmidt, así como tampoco fue dispuesta alguna pasarela provisoria que encausará a los usuarios por una vereda transitoria que la resguarde de la circulación de vehículos, aspecto que no ha sido constatado por la inspección técnica y que denota una debilidad en la prevención de riesgos de la obra que podría derivar en accidentes por atropellos.	<p>Artículo 23.1 Medidas de Seguridad, de las bases administrativas, que señala que el contratista es responsable de la obra a contar de la fecha de entrega de terreno hasta la recepción provisoria de la misma.</p> <p>Artículo 17, De la Inspección Técnica de la Obra, que establece entre otras funciones del ITO, velar por el cumplimiento de las medidas de seguridad de las personas e instalaciones.</p>	Fotografías N°s 17 y 18, del anexo N° 3.

<b>Fotografía N°</b>	17
<b>Fecha captura</b>	12-08-2021
<b>Ubicación</b>	Veredas frente a vivienda de calle Teodoro Schmidt N° 951.
<b>Contenido</b>	Vista lateral de las veredas, con una señal en el pavimento.

<b>Fotografía N°</b>	18
<b>Fecha</b>	12-08-2021
<b>Ubicación</b>	Veredas frente a vivienda de calle Teodoro Schmidt N° 951.
<b>Contenido</b>	Elevación de las veredas desprovistas de señalización que advierta del desvío peatonal por las obras en ejecución.

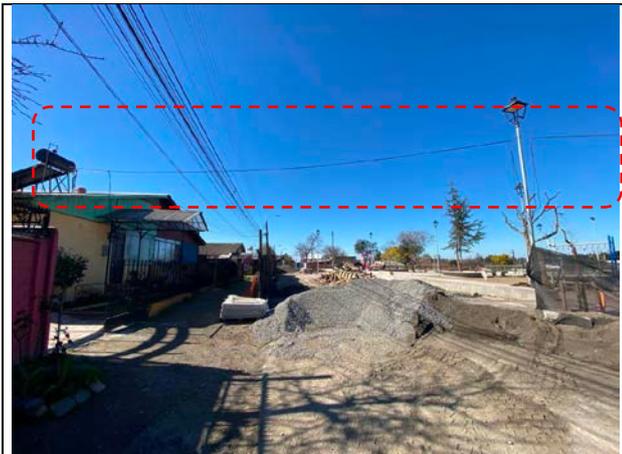
<b>Fotografía N°</b>	19
<b>Fecha captura</b>	19-08-2021
<b>Ubicación</b>	Pasaje Diego Doble Urrutia.
<b>Contenido</b>	Vista de la salida del cable eléctrico desde la vivienda N° 0138.

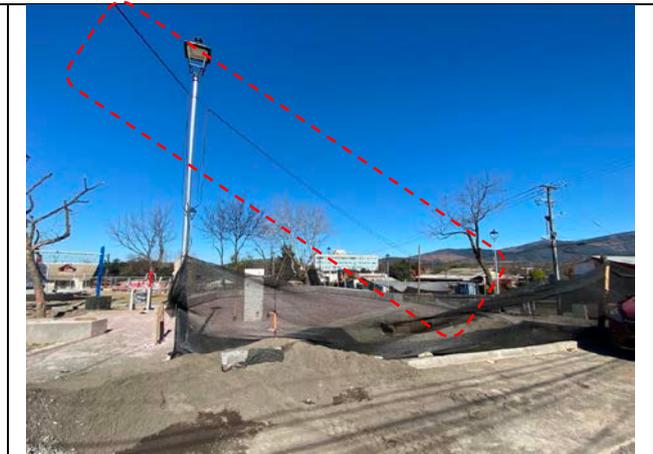
<b>Fotografía N°</b>	20
<b>Fecha captura</b>	19-08-2021
<b>Ubicación</b>	Plaza, lado norponiente.
<b>Contenido</b>	Continuación del cable eléctrico proveniente de la vivienda particular.

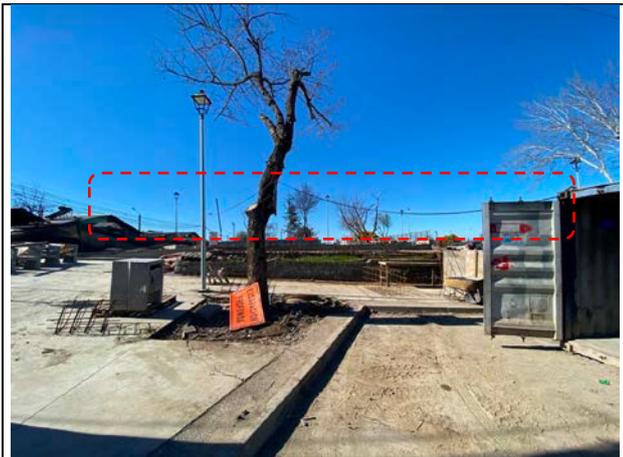
<b>Fotografía N°</b>	21
<b>Fecha captura</b>	12-08-2021
<b>Ubicación</b>	Plaza, lado norponiente.
<b>Contenido</b>	Continuación del cable eléctrico proveniente de la vivienda particular hasta llegar al contenedor.

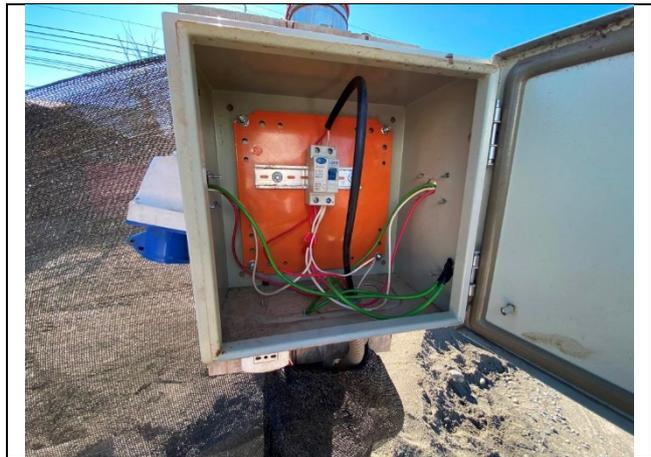
<b>Fotografía N°</b>	22
<b>Fecha</b>	12-08-2021
<b>Ubicación</b>	Tablero provisorio de instalación eléctrica de la obra.
<b>Contenido</b>	Detalle del tablero provisto por el contratista para dotar a la obra de la energía eléctrica domiciliaria.

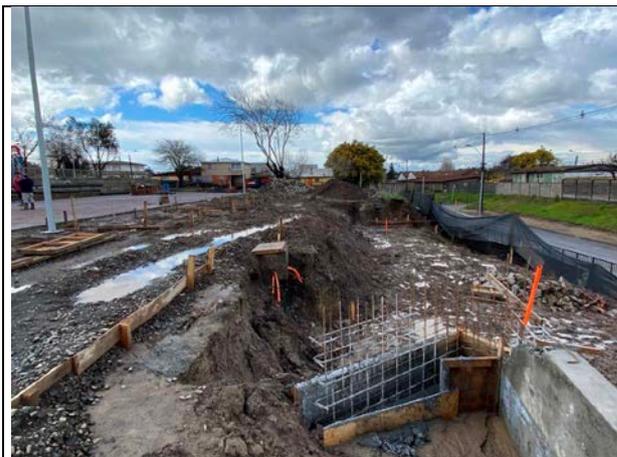
<b>Fotografía N°</b>	23
<b>Fecha captura</b>	19-08-2021
<b>Ubicación</b>	Plaza, lado sur.
<b>Contenido</b>	Vista general de la zona con desniveles desprovista de malla, cerco y/o señalética.

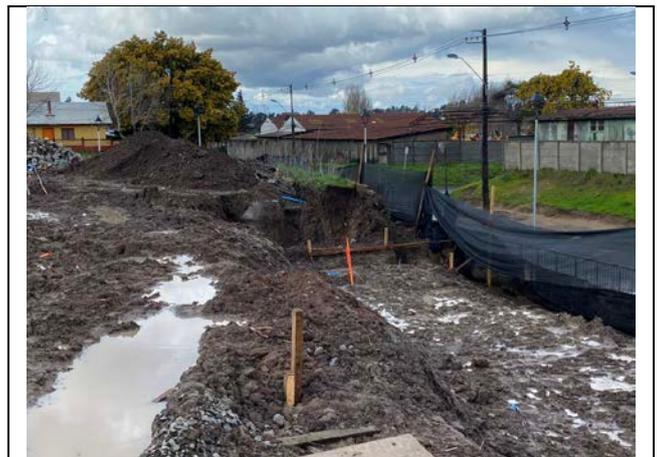
<b>Fotografía N°</b>	24
<b>Fecha</b>	19-08-2021
<b>Ubicación</b>	Plaza, lado sur.
<b>Contenido</b>	Detalle de la altura de excavación superior a 2 m.
