INSPECCIÓN DE OBRA PÚBLICA MUNICIPALIDAD DE ANGOL

INFORME N° 858 / 2021
13 DE DICIEMBRE DE 2021

INFORME FINAL N° 858, DE 2021, SOBRE INSPECCIÓN A LA OBRA PÚBLICA DENOMINADA “REPOSICIÓN ESTADIO HUEQUEN, COMUNA DE ANGOL”, A CARGO DE LA MUNICIPALIDAD DE ANGOL.

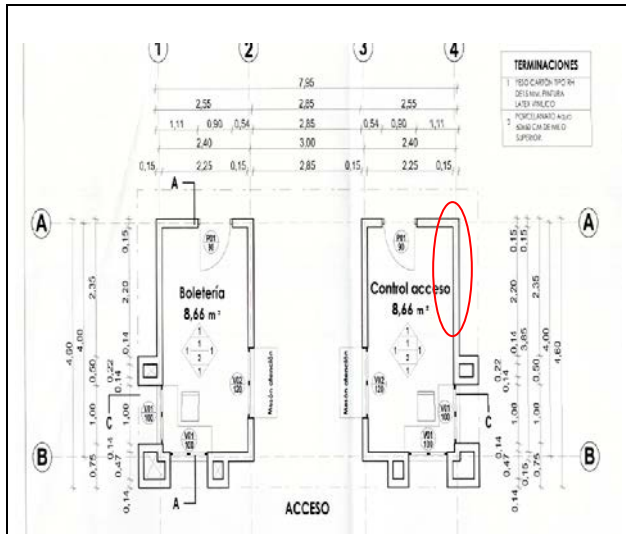
N°	PARTIDA/ ACTIVIDAD/ MATERIA	DETALLE	HALLAZGO	NORMA VULNERADA	RESPALDO
1	5.18.1 Ventanas de PVC Termopanel.	Elemento dañado y/o incompleto.	Se constató que la ventana V01 orientada en eje 4 del recinto de Control de Acceso, según el plano Arq. 02 Edificio Acceso, versión noviembre de 2019, está desprovista de un perfil vertical de una de sus hojas, de manera que el paño de termopanel de ese elemento solo está sujeto en 3 de sus 4 lados, con la posibilidad de desprenderse, deficiencia que no ha sido evidenciada por la inspección técnica de la obra.	Numeral 2.11.5 de las especificaciones técnicas (EETT) del contrato, que indica que no se aceptarán elementos sueltos o sujetos a desperfectos, y que una vez montada se sellarán convenientemente con silicona en todos sus contornos.	Fotografías N°s 1 y 2, Anexo N° 3.
RESPUESTA DEL SERVICIO		<p>En su réplica, el municipio señala que tal situación fue detectada en terreno tanto por el ITO como por el asesor a la inspección, instancia en la que fue requerida su subsanación verbalmente al contratista; sin embargo, en esta ocasión se procedió a registrar dicha solicitud por libro de obra el 24 de noviembre de 2021, ante lo cual la empresa respondió el 25 de igual mes y año, mediante correo electrónico, que el 15 de diciembre de esta anualidad será resuelta esta situación. Añade que la partida está pagada en un 80% de avance, porcentaje que se condice con la falta de elementos de terminación de las ventanas.</p> <p>Cierra su respuesta comprometiendo remitir una fotografía de la ventana corregida una vez subsanado el defecto, así como también que instruirá al asesor de la inspección técnica que tenga mayor agudeza en su labor de revisión en terreno.</p>

Fotografía N°	2
Fecha captura	09-11-2021
Ubicación	Plano Arq. 02 Edificio Acceso
Contenido	Detalle de ubicación de ventana observada.

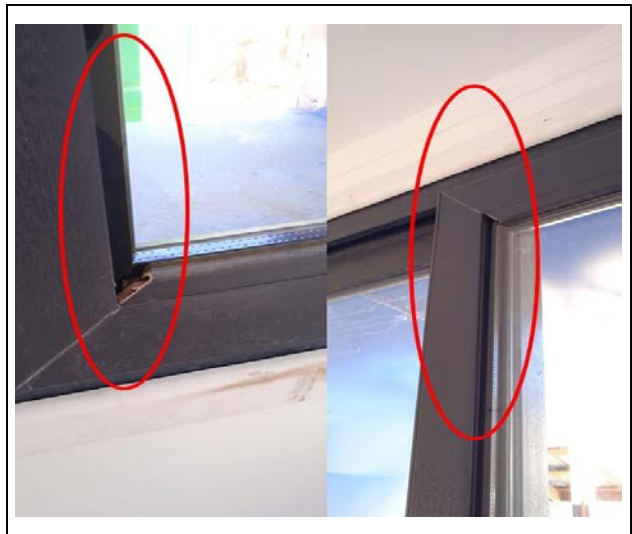
Fotografía N°	2
Fecha	09-11-2021
Ubicación	Ventana en eje 4 de Edificio de Acceso.
Contenido	En costado izquierdo de hoja deslizante, falta perfil de sujeción de termopanel.

CONCLUSIÓN		En atención a que la medida correctiva está en proceso de ejecución, procede mantener la objeción a fin de corroborar la efectiva implementación de la acción informada, lo que deberá ser acreditado documental e ilustrativamente por el servicio ante este Organismo de Control, en un plazo de 60 días hábiles, contado desde la recepción del presente documento, cuya conformidad será evaluada en su oportunidad. (MC)			
2	6.10.2.3. Fijación Zincada y Pintada.	Instalación defectuosa de soportes de reja perimetral.	Se verificó que en la reja perimetral de altura 2 metros, ubicada al oriente de la cancha, se realizó de manera defectuosa la instalación de las fijaciones zincadas y pintadas, encontrándose soportes desprendidos de los respectivos postes, además del uso de tornillos en vez de los remaches utilizados en el resto de la obra, lo que da cuenta que, en el sector identificado, no se siguió el procedimiento de ejecución de esta partida, con la eventual posibilidad de desprendimiento o caída de los	Numeral 6.10.2.3 de las EETT del contrato, que requiere la utilización de elementos de fijación para unir los bordes de las mallas a pilares metálicos. Se consultan instalación de 5 fijaciones por pilar fijando una malla por cada lado, y se incluye imagen de referencia, con instalación mediante remache de acero.	Fotografías N°s 3 a la 7, Anexo N° 3.

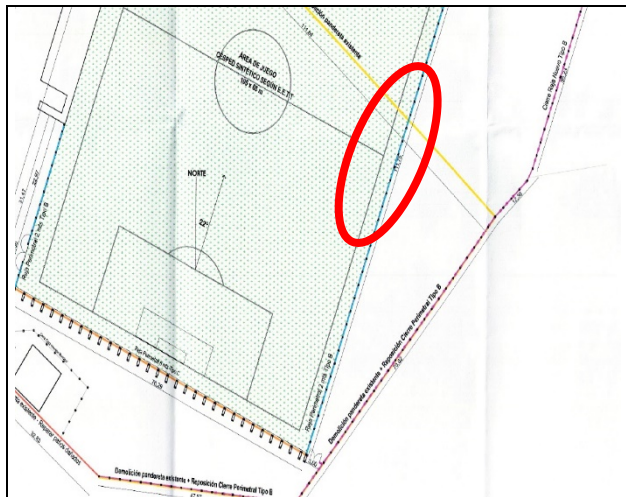
Fotografía N°	3
Fecha captura	09-11-2021
Ubicación	Plano Arq. 05 Cierres Perimetrales
Contenido	Ubicación de hallazgos en cierre perimetral, sector oriente de cancha.

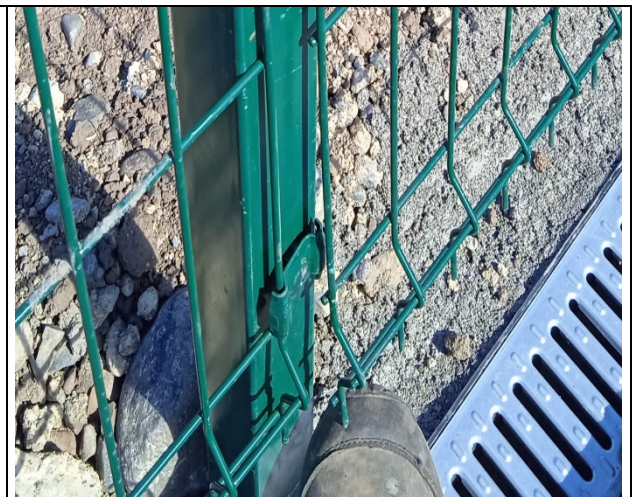
Fotografía N°	4
Fecha captura	09-11-2021
Ubicación	Sector oriente de cancha.
Contenido	Fijación solo afirma una de los dos paños de malla.

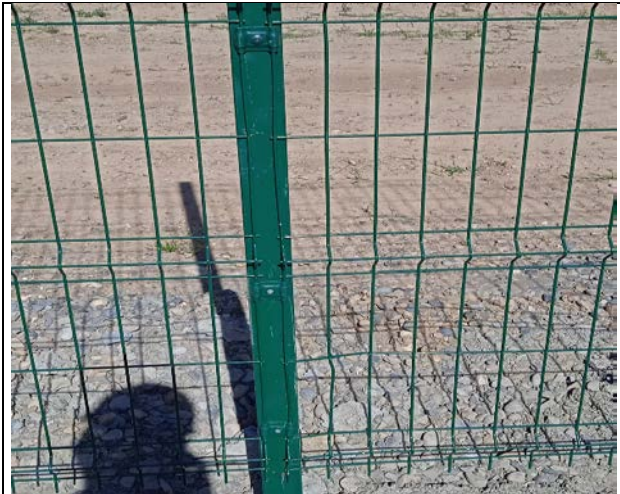
Fotografía N°	5
Fecha captura	09-11-2021
Ubicación	Sector oriente de cancha.
Contenido	En un poste se utilizó tanto remache como tornillos.

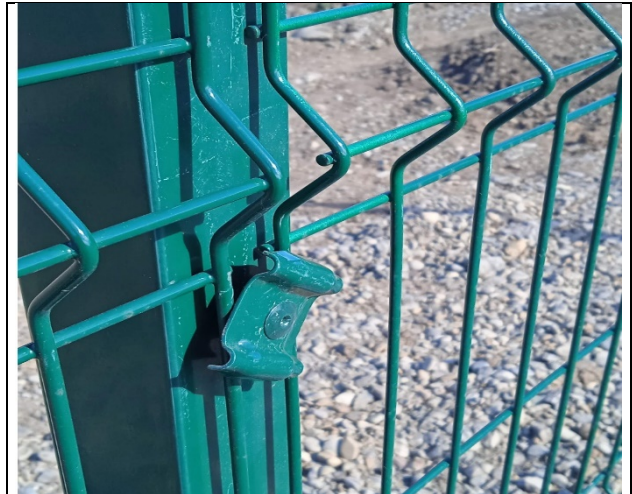
Fotografía N°	6
Fecha	09-11-2021
Ubicación	Sector oriente de cancha.
Contenido	Fijación suelta y desalineada.

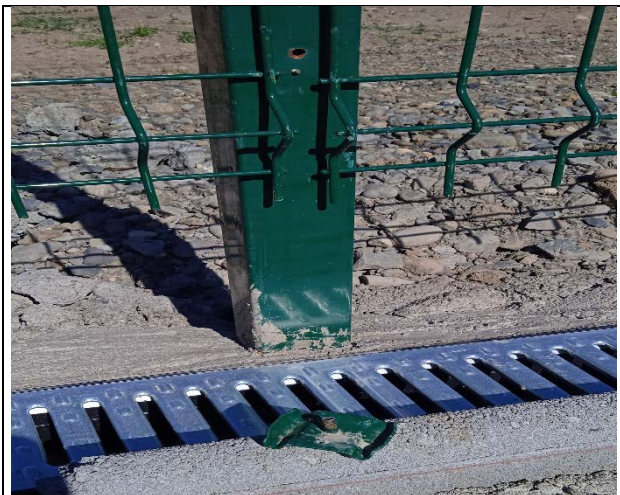
Fotografía N°	7
Fecha captura	09-11-2021
Ubicación	Sector oriente de cancha.
Contenido	Fijación caída del respectivo poste.

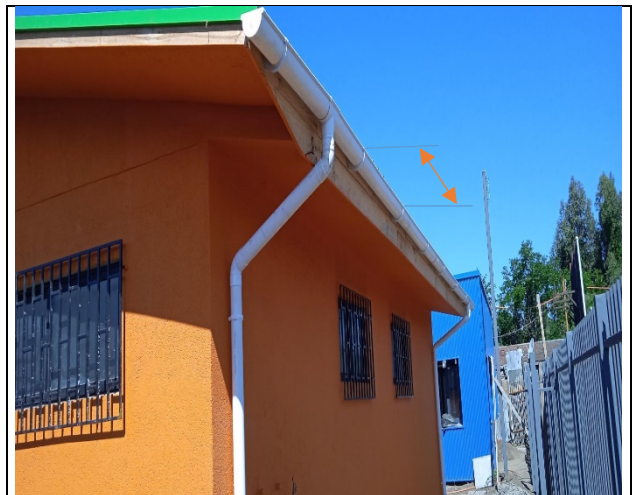
Fotografía N°	8
Fecha captura	09-11-2021
Ubicación	Camarines existentes, fachada trasera.
Contenido	Fijaciones aproximadamente a 100 cms entre si.

CONCLUSIÓN		A la vista que la medida correctiva está en proceso de ejecución, procede mantener la objeción a fin de corroborar la efectiva implementación de la acción informada, lo que deberá ser acreditado documental e ilustrativamente por el servicio ante este Organismo de Control, en un plazo de 60 días hábiles, contado desde la recepción del presente documento, instancia en la que será evaluada su efectiva corrección. (MC)			
3	4.5.7. Canales Colectoras Aguas Lluvias.	Incumplimiento de distanciamiento máximo entre soportes.	Se detectó que los soportes de sujeción de las canales de aguas lluvias instaladas en la reparación de camarines y servicios higiénicos existentes, no se cumple la separación máxima de 60 cms, superando en dichos elementos los 100 cms. de separación. Es del caso indicar, que dicha situación no ha sido detectada por la inspección técnica y supone a futuro una eventual falla en la pendiente de las canaletas, que tendría que ser solucionado en la etapa de explotación.	Numeral 4.5.7 de las EETT, que indica que las canales de aguas lluvias se afianzarán al tapacán por medio de soporte de sujeción original de fábrica, los cuales no pueden tener una distancia superior de 60 cms uno de otro.	Fotografías N°s 8 y 9, Anexo N° 3.

RESPUESTA DEL SERVICIO		Indica el municipio que instruyó al contratista instalar todas las fijaciones que faltan para cumplir las separaciones a 60 cm y que verifique que existe la pendiente suficiente para permitir el escurrimiento de las aguas lluvias mediante pruebas pertinentes, lo que fue respondido por el contratista señalando que ello será corregido antes del 15 de diciembre de 2021. Agrega la entidad edilicia, que a través de su inspector técnico instruyó al asesor para que este tenga mayor precisión en su rol de revisión en terreno.			
CONCLUSIÓN		Sobre el particular, en atención a la explicación vertida, que denota que la solución definitiva está en proceso de ejecución, procede mantener la observación a fin de corroborar la efectiva implementación de la acción informada, lo que deberá ser acreditado documental e ilustrativamente por el servicio ante este Organismo de Control, en un plazo de 60 días hábiles, contado desde la recepción del presente documento, cuya conformidad será evaluada en su oportunidad. (MC)

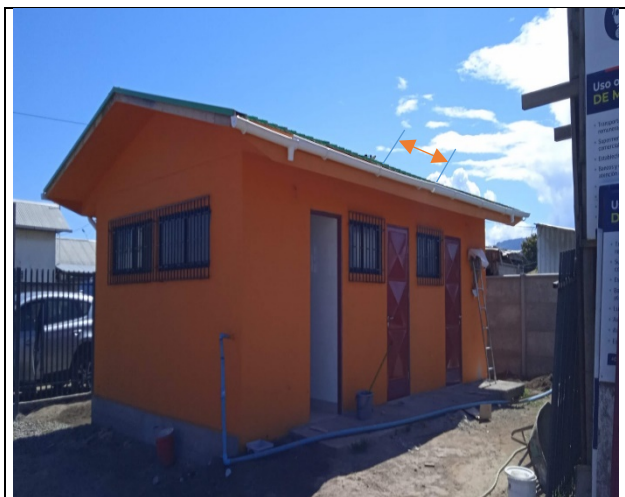
Fotografía N°	9
Fecha captura	09-11-2021
Ubicación	Camarines existentes, fachada accesos.
Contenido	Fijaciones aproximadamente a 100 cms entre si.

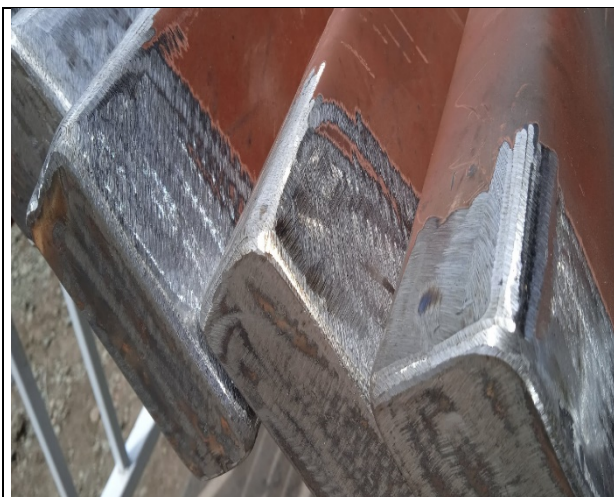
N°	PARTIDA/ ACTIVIDAD/ MATERIA	DETALLE	HALLAZGO	NORMA VULNERADA	RESPALDO
4	7.2.3. Asientos Graderías.	Ausencia de pintura intumescente.	<p>Se detectó que en los asientos de graderías confeccionados in situ a la fecha de la revisión, no se había aplicado la pintura intumescente ni el esmalte sintético, indicados en los numerales 7.2.3.4.3 y 7.2.3.4.4 de las EETT, elementos que configuran el esquema completo de protección contra fuego y terminación superficial de las estructuras metálicas del sector de galerías. Esta situación se presenta, no obstante haberse pagado el 100% de ambas partidas según consta en el estado de pago N° 10, por un total de \$ 270.000 por el ítem 7.2.3.4.3. Pintura Intumescente y \$ 183.600 por el ítem 7.2.3.4.4. Esmalte Sintético.</p> <p>Asimismo, no consta que la I.T.O. haya exigido a la empresa contratista el ensayo de la pintura intumescente (PI) con el propósito de que un laboratorio externo pueda certificar la capacidad retardante F-30 que se exige en las EE.TT. del contrato.</p>	<p>Numeral 7.2.3.4.3. Pintura Intumescente y numeral 7.2.3.4.4. Esmalte Sintético, los cuales hacen referencia a los puntos 7.2.2.3 y 7.2.2.4. respectivamente. Se establece que para los asientos de graderías debe incluirse la aplicación de pintura intumescente y esmalte sintético, de manera idéntica a otros elementos de acero considerados en el proyecto.</p> <p>Se incumple con lo expuesto en el numeral 4.1.1 de la norma NCh 3.040, aprobada por decreto N° 268, de 2008, del Ministerio de Vivienda y Urbanismo, que señala: "La inspección de la PI aplicada debe ser realizada por un Organismo de Inspección acreditado".</p> <p>Además, incumple con lo prescrito en su numeral 4.4.10, que indica: "Los informes de inspección se deben entregar en el plazo de una semana como máximo, para tener la certeza de que se cumplan los plazos de construcción del proyecto y que el aplicador de la PI tenga el tiempo suficiente para reparar todas las deficiencias observadas. Por otra parte, se incumple con el punto N° 11.8, del Ítem Pintura Intumescente, de las EE.TT. de Arquitectura del contrato, que establecen que el contratista deberá obtener la certificación de todas las pinturas intumescentes indicadas y que el laboratorio deberá ser calificado y certificado.</p>	Fotografías N°s 10 y 11, Anexo N° 3.

Fotografía N°	10
Fecha	09-11-2021
Ubicación	Graderías de estadio.
Contenido	Acercamiento a material en preparación para ejecutar asientos, se aprecia que no se ha aplicado pintura intumescente ni esmalte sintético.

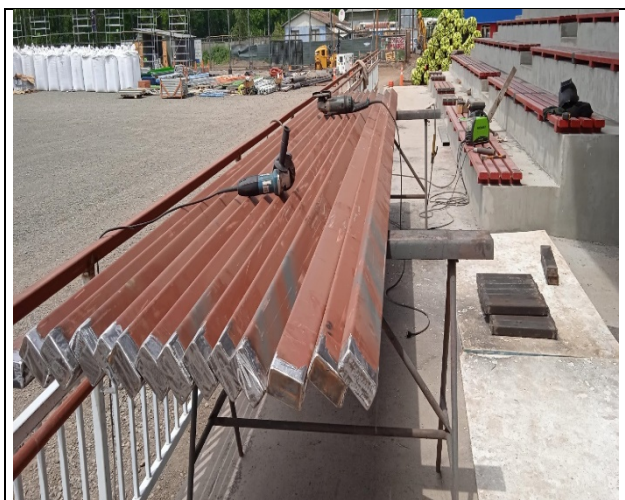
Fotografía N°	11
Fecha captura	09-11-2021
Ubicación	Graderías de estadio.
Contenido	Tanto en material en preparación como en asientos ya ejecutados, se aprecia que no se ha aplicado pintura intumescente ni esmalte sintético.

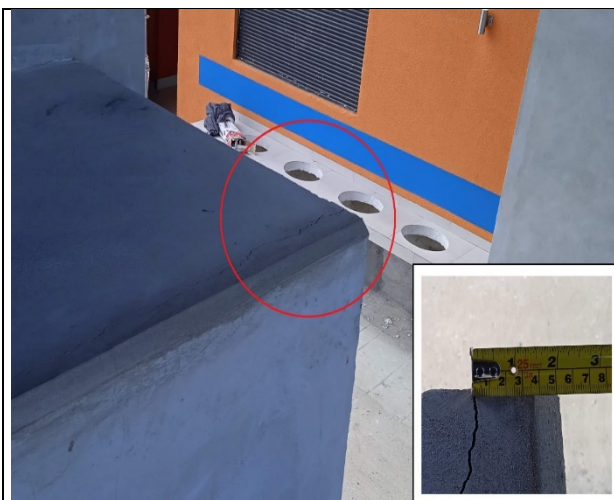
N°	PARTIDA/ ACTIVIDAD/ MATERIA	DETALLE	HALLAZGO	NORMA VULNERADA	RESPALDO
5	7.2.1.2. Mortero de Revestimient o H.A. e=25 mm.	Aparición de fisuras en gradas.	<p>Se detectaron grietas en el estuco aplicado en gradas de hormigón, como resultado de una deficiente adherencia entre el hormigón y el elemento de terminación, situación que no ha sido detectada por la inspección técnica y que eventualmente podrían derivar en el ingreso de aguas lluvias hacia el interior de los elementos y afectarlos de no mediar algún tipo de intervención que proteja al elemento en cuestión.</p> <p>Es del caso señalar, que no se advierte la adopción de alguna medida correctiva de protección del muro por parte de la inspección técnica, que asegure la condición impermeable del elemento, así como tampoco se evidencia la existencia de un protocolo de reparación de fisuras y/o grietas que puedan existir en la faena, debidamente aprobado por el profesional proyectista de la iniciativa.</p>	<p>Numeral 7.2.1.2 de las EETT del contrato, que indica que la terminación en la parte horizontal de las gradas y asientos, debe ser lisa y con una pendiente mínima de 1%.</p> <p>Además, en el título Calidad de la Obra, del acápite Generalidades del Proyecto, de las EETT, indica que la calidad de la obra gruesa y de las terminaciones será vigilada constantemente y deberá ser corregida en caso de imperfecciones y/o mala calidad.</p>	Fotografías N°s 12 a la 15, Anexo N° 3.

Fotografía N°	12
Fecha captura	09-11-2021
Ubicación	Graderías, eje K
Contenido	Grieta en asiento superior, eje K, espesor de mortero aproximadamente 5 cms.

RESPUESTA DEL SERVICIO		La entidad fiscalizada señala que la grieta registrada en el estuco se generó al insertar el anclaje de hormigón mediante golpes del taladro, por lo que instruyó al contratista la reparación de tal defecto debiendo entregar además un informe del proyectista de la iniciativa evaluando lo ejecutado en terreno, lo que tuvo como réplica de la empresa que corregirá mediante la aplicación del producto Colmax 32 y hormigón precodificado tipo Sika Repair, además de la asesoría del proveedor del producto y de un profesional idóneo (Ingeniero Civil).			
CONCLUSIÓN		<p>Sobre el particular, la explicación vertida solo confirma la objeción, sin que a la data de su respuesta se haya solucionado la situación observada, por lo que procede mantener la observación.</p> <p>En consecuencia, la Municipalidad de Angol deberá adoptar la acción correctiva pertinente, lo que tendrá que ser acreditado ante este Organismo de Control, en un plazo de 60 días hábiles, contado desde la recepción del presente documento, acompañando las ilustraciones y documentos que acrediten la subsanación del defecto advertido, lo que será evaluado en su oportunidad. (MC)</p>

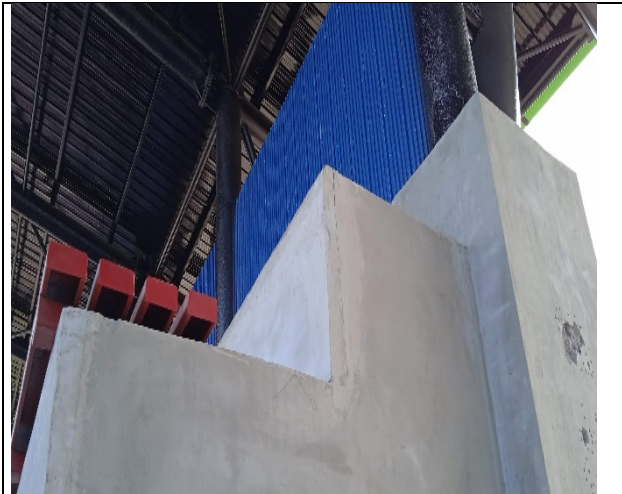
Fotografía N°	13
Fecha captura	09-11-2021
Ubicación	Graderías, eje K
Contenido	Grietas en revestimiento vertical de galerías.

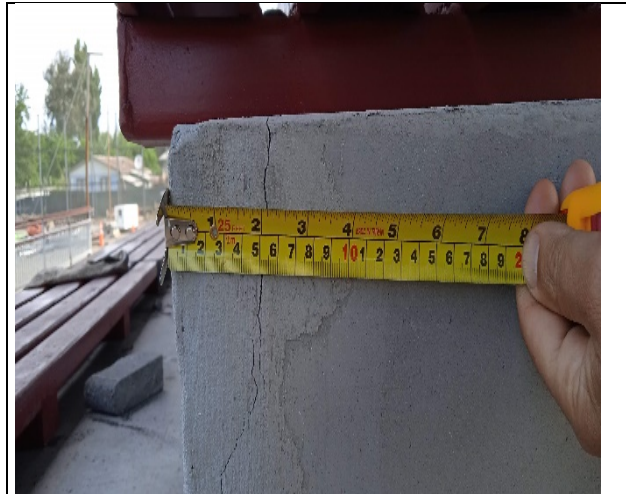
6	7.2.1.2. Mortero de Revestimient	Incumplimiento de espesor especificados y	En armonía con la objeción precedente, se constató que el espesor del estuco aplicado en las gradas de hormigón superó lo especificado que era de 25 mm, por	Numeral 7.2.1.2 de las EETT del contrato, que indican un revestimiento de mortero de espesor 25 mm, consistente en una mezcla de cemento y	Fotografías N°s 12 a la 15, Anexo N° 3.

Fotografía N°	14
Fecha	09-11-2021
Ubicación	Graderías, eje K
Contenido	Detalle de espesor en tercera fila de asientos, aproximadamente 5 cms.

Acápites I, sobre aspectos constructivos, numeral 6.	Incumplimiento de espesor especificados y fallas en adherencia (en gradas).	MC: observación medianamente compleja.	El municipio de Angol deberá implementar la acción correctiva señalada en su respuesta y obtener lo resuelto por el ingeniero proyectista de la iniciativa en su informe emitido al efecto, acciones ambas que deberán ser acreditadas documental e ilustrativamente por la entidad edilicia ante este Organismo de Control, en un plazo de 60 días hábiles, contado desde la recepción del presente documento, cuya conformidad será evaluada en su oportunidad.			
Acápites I, sobre aspectos constructivos, numeral 7.	Incumplimiento de espesor de mortero de nivelación.	MC: observación medianamente compleja.	La Municipalidad de Angol deberá adoptar la acción correctiva informada, la que tendrá que ser acreditada ante este Organismo de Control, en un plazo de 60 días hábiles, contado desde la recepción del presente documento, acompañando las ilustraciones y documentos que acrediten la subsanación del defecto advertido, lo que será evaluado en su oportunidad.

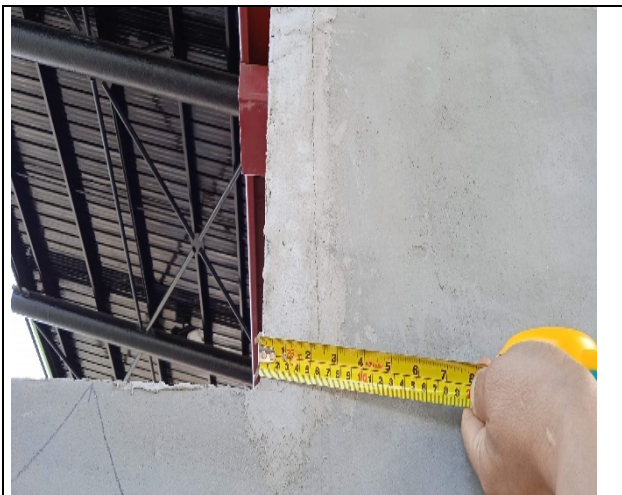
Fotografía N°	15
Fecha captura	09-11-2021
Ubicación	Graderías, eje K
Contenido	Detalle de espesor en cuarta fila de asientos, aproximadamente 5 cms.

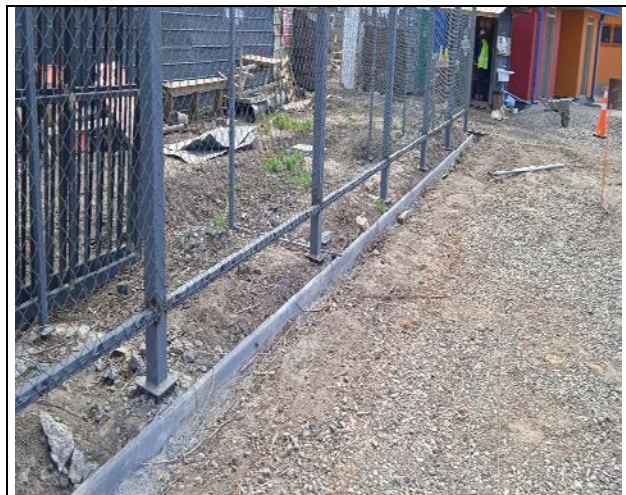
Fotografía N°	16
Fecha captura	09-11-2021
Ubicación	Cerco altura 6 metros, costado sur.
Contenido	Vista general de bases de estructura metálica, sin que se haya ejecutado mortero de nivelación.

CONCLUSIÓN		Sobre el particular, en atención a la explicación vertida que refleja que la solución definitiva está en proceso de ejecución, procede mantener la observación a fin de corroborar la efectiva implementación de la acción informada y verificar lo resuelto por el ingeniero proyectista de la iniciativa en su informe emitido al efecto, acciones ambas que deberán ser acreditadas documental e ilustrativamente por el municipio ante este Organismo de Control, en un plazo de 60 días hábiles, contado desde la recepción del presente documento, cuya conformidad será evaluada en su oportunidad. (MC)			
7	6.12 Cierre Perimetral Altura 6 metros.	Incumplimiento de espesor de mortero de nivelación.	Se verificó que en la ejecución del cierre de altura 6 metros, se constató la ejecución de toda la estructura metálica y estar en proceso de instalación de mallas metálicas, sin haberse ejecutado el mortero de nivelación bajo las placas de anclaje instaladas, omisión que implica que las cargas que se transmiten desde la estructura a las fundaciones no se reparte de forma uniforme. Además, el espacio existente entre la placa metálica y la fundación de hormigón (espacio en donde se debiera haber ejecutado el mortero de nivelación indicado en	Numeral 6.12 de las EETT, que indica que el cierre de altura 6 metros se ejecutará en los cabezales norte y sur de la cancha, de acuerdo a planimetría de detalles de cierres perimetrales. Detalle de Anclaje de Perno, dispuesto en el plano ARQ 05 Cierres perimetrales, en el cual se especifica mortero de nivelación de espesor 20 mm.	Fotografías N°s 16 a la 19, Anexo N° 3.

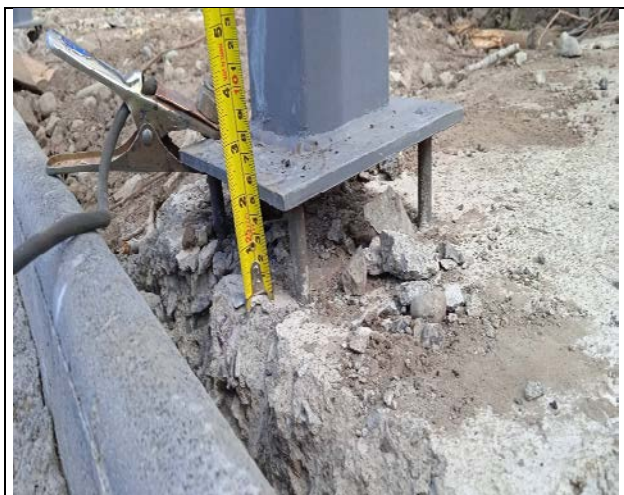
Fotografía N°	17
Fecha captura	09-11-2021
Ubicación	Cerco altura 6 metros, costado sur.
Contenido	Altura entre hormigón de fundación y placa de anclaje de aproximadamente 45 mm.

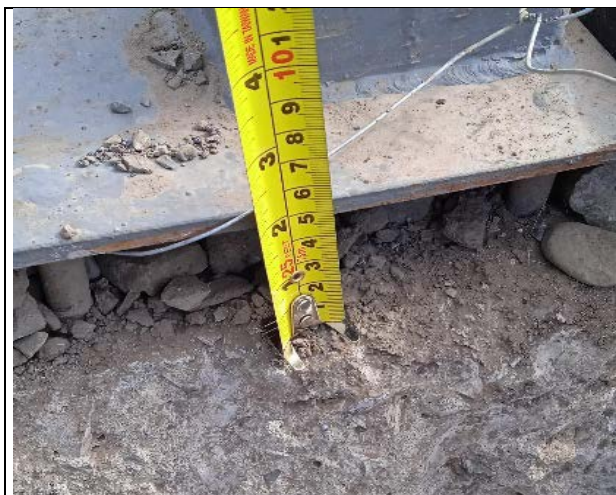
Fotografía N°	18
Fecha	09-11-2021
Ubicación	Cerco altura 6 metros, costado sur.
Contenido	Altura entre hormigón de fundación y placa de anclaje de aproximadamente 50 mm.

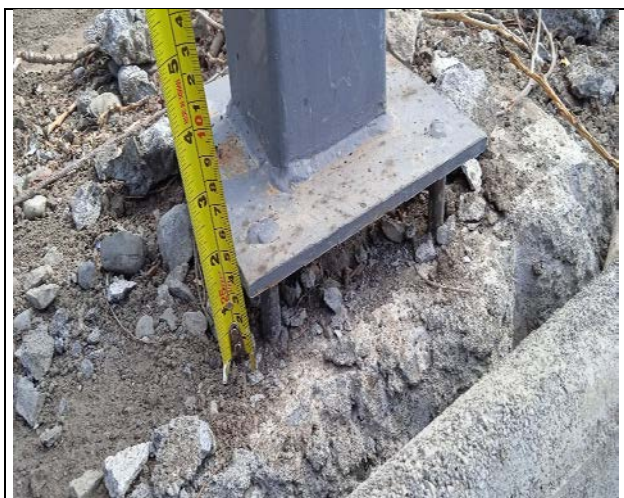
Fotografía N°	19
Fecha captura	09-11-2021
Ubicación	Cerco altura 6 metros, costado sur.
Contenido	Altura entre hormigón de fundación y placa de anclaje de aproximadamente 30 mm.

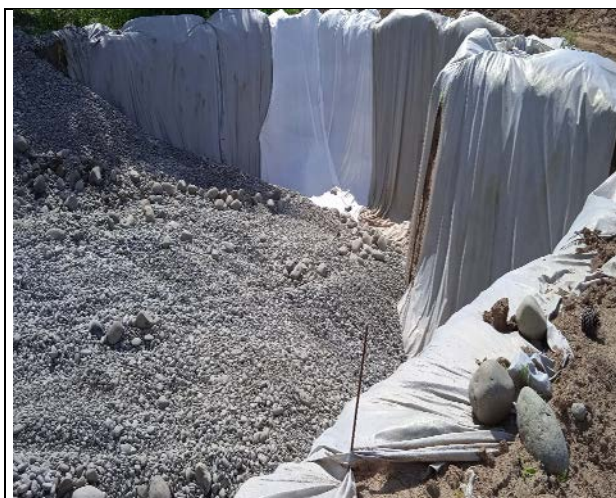
8	6.6.6 Zanja de Infiltración.	Incumplimiento de tamaños de bolones especificados.	Se constató que en la ejecución del relleno de la zanja de infiltración, ubicada en el sector nororiente del recinto estadio, no se respetó el tamaño de los bolones de 4" a 6", evidenciándose una mezcla heterogénea de bolones de tamaño variable, en conjunto con grava y gravilla, siendo estos últimos de menor tamaño que lo requerido, condición que supone la disminución de la capacidad y velocidad de absorción de la solución de drenaje de aguas lluvias implementada, sin que ello haya sido detectado y/u objetado por la inspección técnica.	Numeral 6.6.6 de las EETT del contrato, en el cual se especifica la construcción de 1 zanja de infiltración de 325 m ² para incorporación final de las aguas al terreno. El interior de la zanja, en la parte central se rellenará con bolón de 4" a 6".	Fotografías N°s 20 a la 22, Anexo N° 3.

Fotografía N°	20
Fecha	09-11-2021
Ubicación	Zanja de infiltración
Contenido	Vista general de relleno con presencia de gravas y gravillas.

Acápites I, sobre aspectos constructivos, numeral 8.	Incumplimiento de tamaños de bolones especificados (en zanja de infiltración).	C: observación compleja.	La Municipalidad de Angol deberá agotar todas las instancias para obtener a la brevedad la respuesta del ingeniero calculista del proyecto, debiendo dejar registro de lo que resuelva a través del libro de obras, lo que tendrá que ser acreditado ante este Organismo de Control, en un plazo de 30 días hábiles, contado desde la recepción del presente documento.

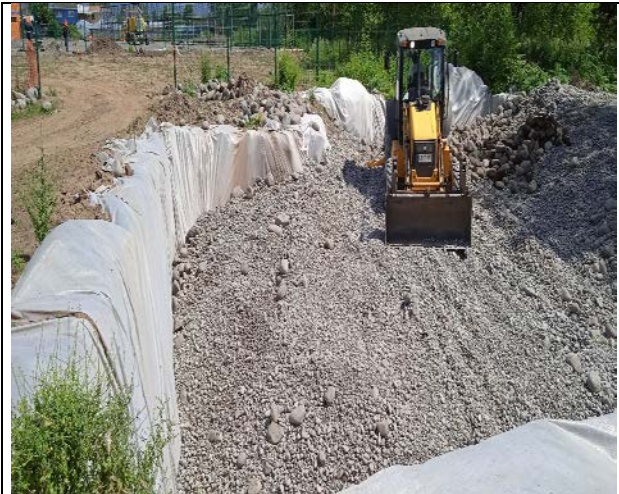
Fotografía N°	21
Fecha captura	09-11-2021
Ubicación	Zanja de infiltración
Contenido	Vista opuesta a foto anterior, con relleno a lo largo de toda la zanja, de gravas y gravillas, en adición a bolones.

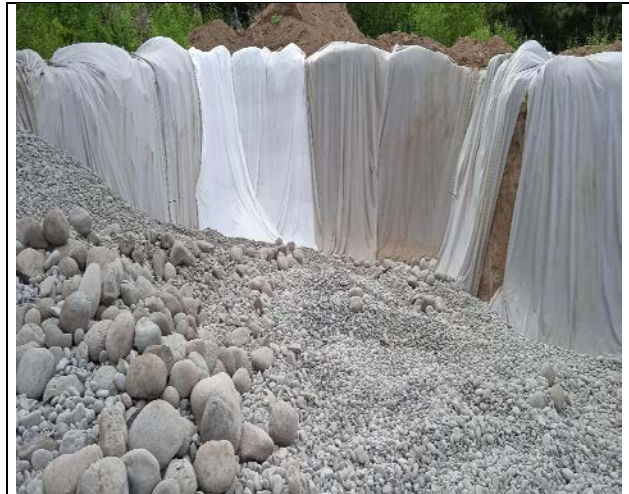
Fotografía N°	22
Fecha	09-11-2021
Ubicación	Zanja de infiltración
Contenido	Mezcla heterogénea de bolones con gravas y gravillas.

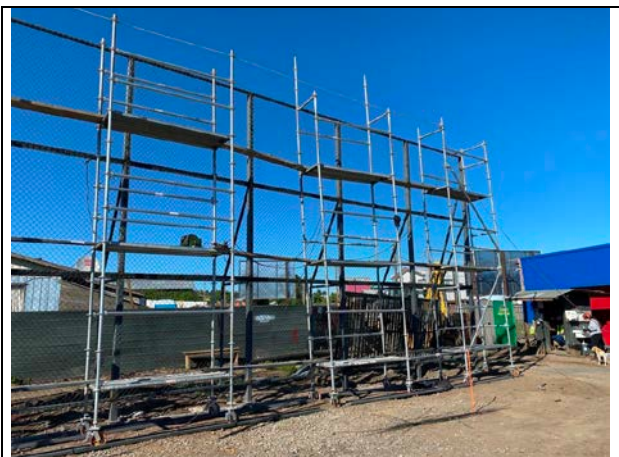
N°	PARTIDA/ ACTIVIDAD/ MATERIA	HALLAZGO	NORMA VULNERADA	RESPALDO
1	Riesgos asociados a la estructura de los andamios.	<p>Se evidenció que los andamios dispuestos para trabajos en altura, no poseen alguna señalética -tipo tarjeta verde- que advierta que las estructuras están disponibles para su utilización o, en su defecto, con la tarjeta roja que lo impide.</p> <p>Asimismo, se advirtió que existen tablonces de madera entre los andamios -dispuestos como puentes para permitir la circulación de los trabajadores entre una y otra estructura- que no poseen algún sistema de fijación que asegure su inmovilidad al utilizarse, así como tampoco disponen de barandas, rodapiés y si la superficie de estos es antideslizante. Por lo demás, no se tiene certeza si dicho elemento es de pino insigne, variedad que está prohibida para ser usada como plataforma de trabajo,</p> <p>A mayor abundamiento, se detectó que al ser trasladados los andamios, estos se movilizaron a través de perfiles metálicos, empujados por dos operarios, sin resguardar la inclinación y deformación de los pisos superiores.</p> <p>Todas estas situaciones denotan condiciones de riesgos de accidentes que no han sido detectadas por el prevencionista de riesgos de la obra ni por la inspección técnica de la obra.</p>	<p>Artículo 17, De la inspección técnica de la obra, de las bases administrativas, que dispone que entre las funciones del ITO está la de seguir el cumplimiento de las medidas de seguridad de las personas e instalaciones.</p> <p>Norma Chilena Oficial N° 998, de 1999, aprobada por decreto N° 64, de igual año, del Ministerio de Vivienda y Urbanismo, que señala:</p> <ul style="list-style-type: none"> - Numeral 6.1.5: En la ejecución de plataformas de trabajo no se deben emplear tablonces de pino insigne. - Numeral 6.3.2: Los pies derechos en los andamios deben mantenerse nivelados, alineados, aplomados, arriostrados y amarrados segura y firmemente para impedir inclinaciones y desplazamientos. - Numeral 6.3.4: Las superficies de las plataformas de trabajo deben ser antideslizantes. - Numeral 6.3.8.2: Las rampas, pasarelas y puentes deben estar conformados a lo menos por cuatro tablonces de 50 mm y 250 mm con traba central, estar perfectamente anclados en sus extremos y deben llevar barandas protectoras y rodapiés en sus costados expuestos. - Numeral 8.1: Un andamio o cada una de sus etapas se deben poner en uso solo cuando dicho andamio o etapa, según corresponda, se encuentre 	Fotografías N°s 23 a 26, del Anexo N° 3.

Fotografía N°	23
Fecha captura	08-11-2021
Ubicación	Costado sur de la cancha.
Contenido	Vista de los andamios instalados en faena de cierre perimetral de 6 m.

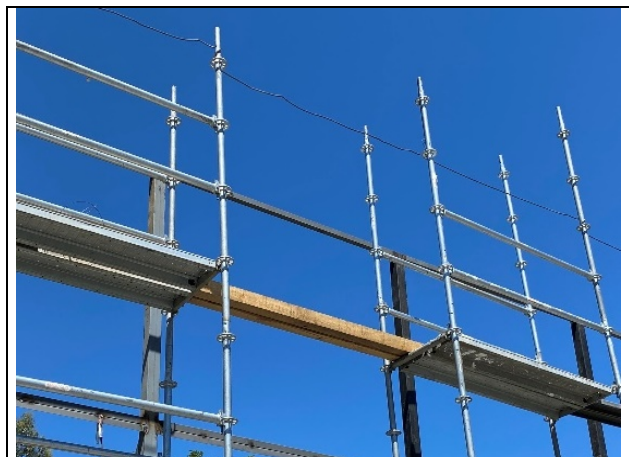
Fotografía N°	24
Fecha	08-11-2021
Ubicación	Costado sur de la cancha.
Contenido	Detalle de tabloncillos de madera instalada como puente entre andamios, desprovisto de baranda y rodapiés.

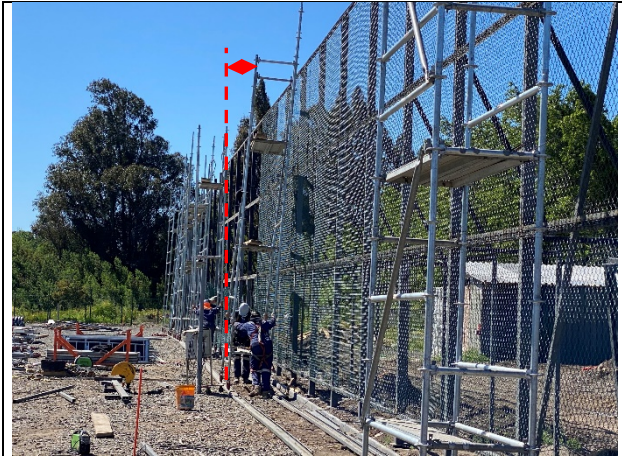
Fotografía N°	25
Fecha captura	08-11-2021
Ubicación	Costado sur de la cancha.
Contenido	Trabajadores trasladando andamio de 3 cuerpos de altura, cuya estructura se inclinó hacia el lado del cierre perimetral.

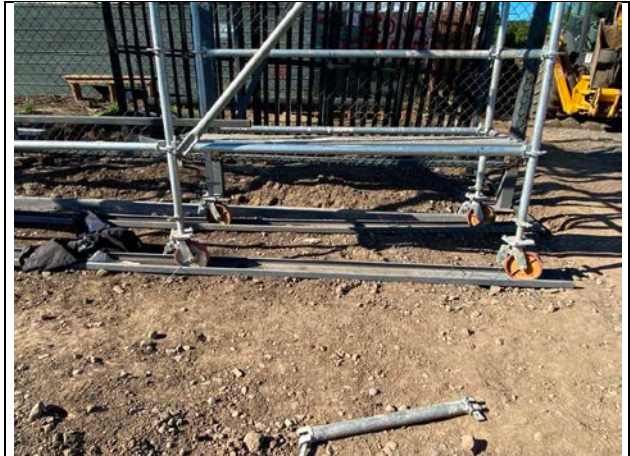
Fotografía N°	26
Fecha captura	08-11-2021
Ubicación	Costado sur de la cancha.
Contenido	Detalle del apoyo de los andamios sobre perfiles metálicos.

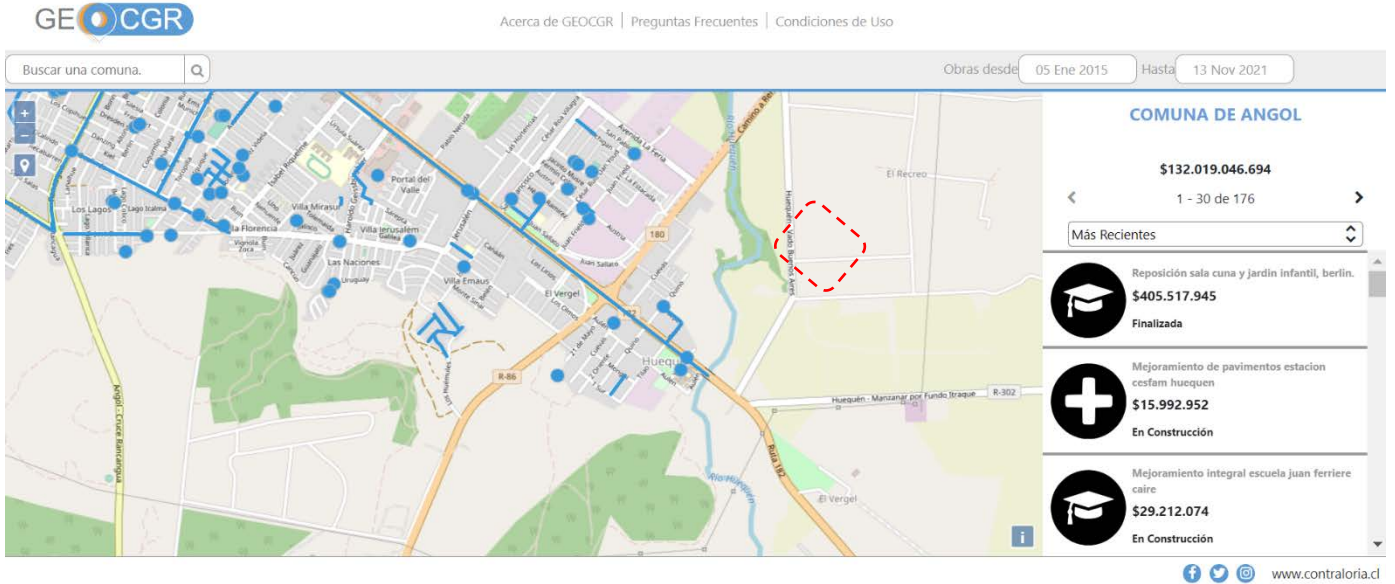
Imagen N° 1: Vista de la falta de alguna marcación en la zona donde se emplaza el Estadio Huequén que refleja la existencia de la obra en el sistema GEO-CGR.

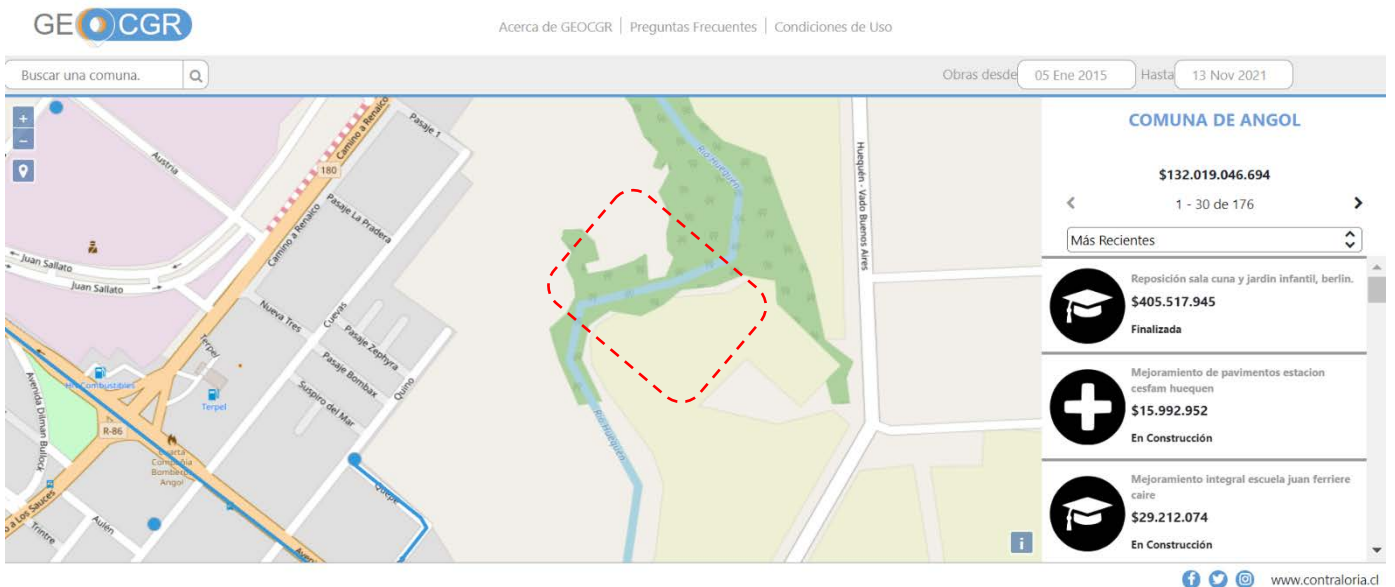
Imagen N° 2: Detalle de la falta de alguna marcación de la existencia de la obra auditada en el sistema GEO-CGR.
